SÄKERHETSBSIKTNING AV LEKMILJÖER

2018-09-13

Brf Soluret i Haninge

Årlig säkerhetsbesiktning har genomförts 2018-09-13 enligt nedan:

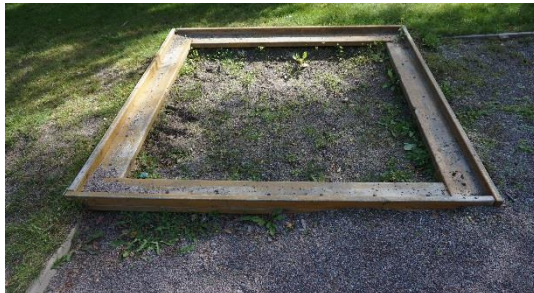
<ul style="list-style-type: none"> • Lågnivå på bakbarsand. Enligt SS-EN 1176-7,8.2.7
3	<p>Vippgunga Typ 2A</p>

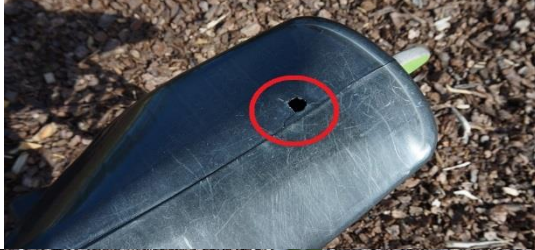
<p>13</p>

<ul style="list-style-type: none"> Trasig sits Enligt SS-EN 1176-7,8.2.7 	B
<p>14</p>

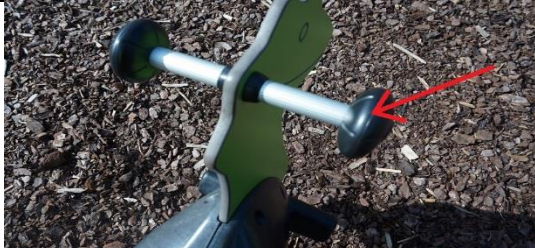
<ul style="list-style-type: none"> Löst handtag. Enligt SS-EN 1176-6,4.7 	B

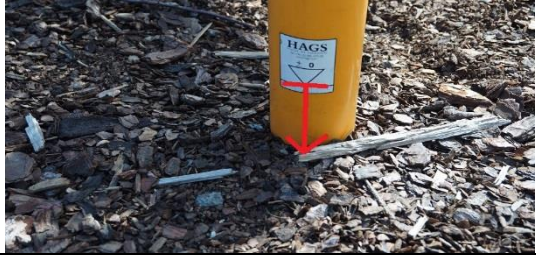
16

<ul style="list-style-type: none"> Ej installerat i enlighet med tillverkarens anvisningar, (för högt monterat redskap). Enligt SS-EN 1176-7,5.2 	C
17 Lekställning med rutsch

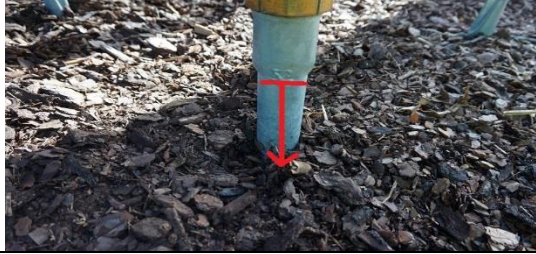
18

<ul style="list-style-type: none"> Ej installerat i enlighet med tillverkarens anvisningar, (för högt monterat redskap). Enligt SS-EN 1176-7,5.2 	C
19 Gunga Typ 1

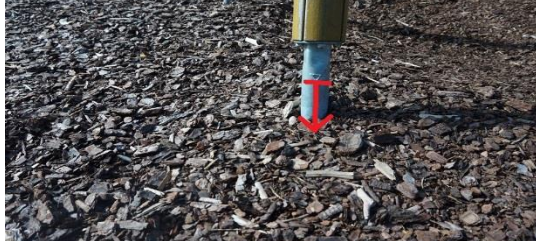
20

<ul style="list-style-type: none"> Ej installerat i enlighet med tillverkarens anvisningar, (för högt monterat redskap). Enligt SS-EN 1176-7,5.2 	C

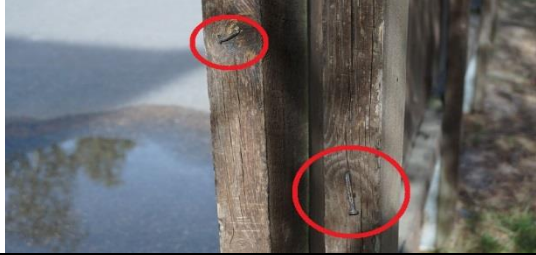
27

<ul style="list-style-type: none"> • Utskjutande spikar, (flertal ställen). Enligt SS-EN 1176-1,4.2.5 	B
28	Basketkorg 2 med bollplank

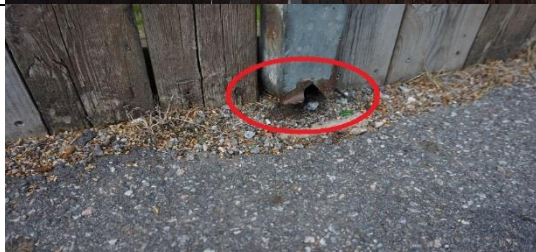
30

<ul style="list-style-type: none"> • Stolpe till basketkorg avrostad. Enligt SS-EN 1176-7,8.2.7 	B

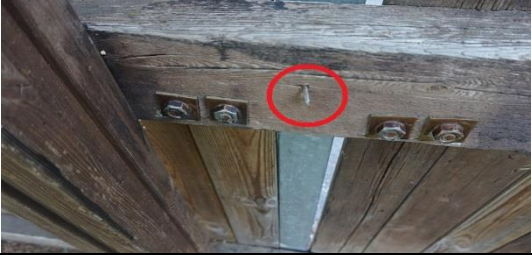
32

<ul style="list-style-type: none"> • Utskjutande spikar, (flertal ställen). Enligt SS-EN 1176-1,4.2.5 	B
33 Underlag basketplan

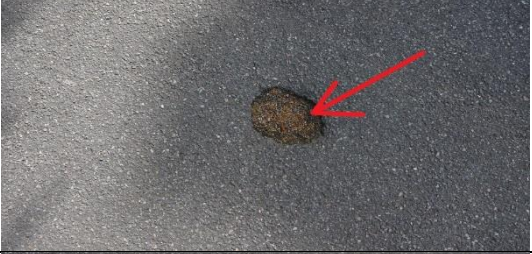
34

<ul style="list-style-type: none"> • Hål i asfalten. Enligt SS-EN 1176-7,8.2.7 	C
35

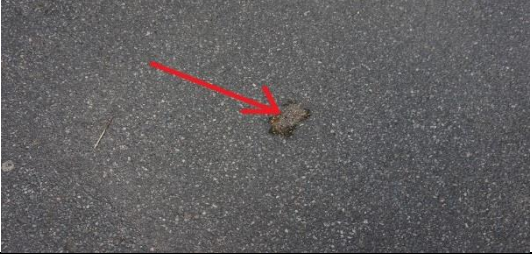
<ul style="list-style-type: none"> • Hål i asfalten. Enligt SS-EN 1176-7,8.2.7 	C
