**Årlig säkerhetsbesiktning av lekplats: Brf Soluret Vallavägen 63-109 Haninge**

Datum för besiktningen	2019-11-25		
Protokollet upprättat	2019-11-25		
Underskrift

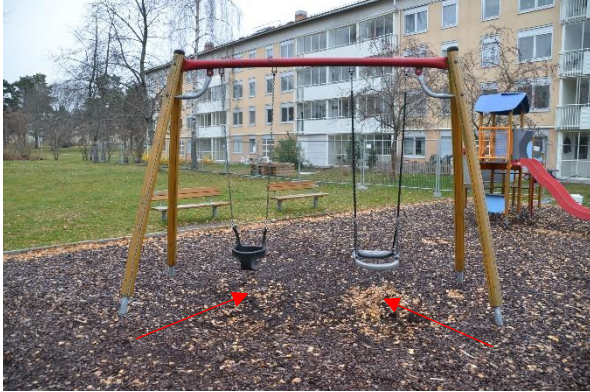
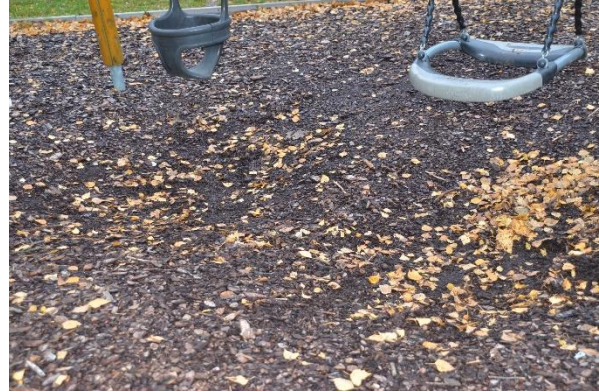
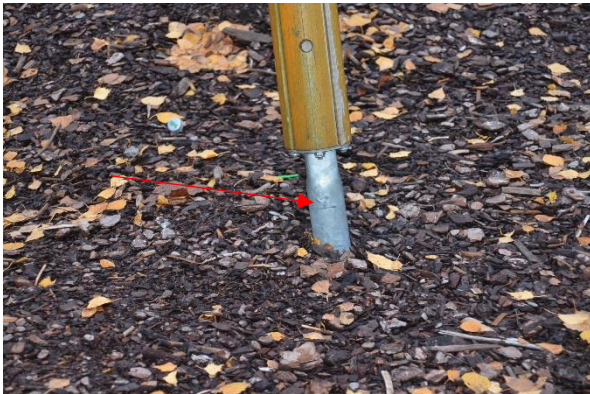
Redskap 1	Gungställning		Fallhöjd	1400 mm
Tillverkare	Hags	Produktnamn	Saknas	
ID-märkning	Saknas	Produkt nr	Saknas	
Fel:	Beskrivning av fel		Hänvisning	Klassning
3	Rutinmässigt underhåll		1176-7 8.2.6	<b>B</b>
4	Identifiering av redskap		1176-1 7.1	<b>C</b>

Nr 3. Påfyllning av stötdämpande material upp till korrekt nivå, finns djupa gropar under gungsitsar i dess viloläge, minsta djup av det stötdämpande materialet ska vara 300 mm. Se markering för marknivå.

Nr 4. Redskapet ska vara märkt tydligt, varaktigt och synligt från marken med minst följande, tillverkarens/leverantörens eller auktoriserads ombuds namn & adress, redskapets beteckning och tillverkningsår, nummer & datum för denna Europa standard, dvs. EN 1176-1: 2017

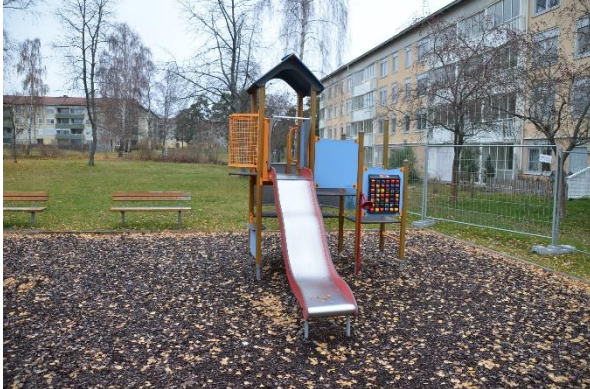
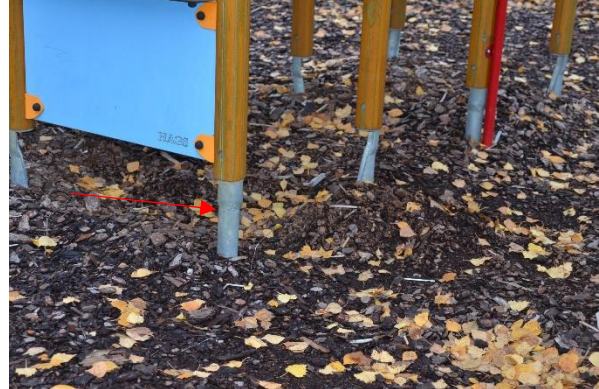
Redskap 2	Vidbyggd rutschbana		Högsta plattform	1350 mm
Tillverkare	Hags	Produktnamn	Saknas	
ID-märkning	Saknas	Produkt nr	Saknas	
Fel:	Beskrivning av fel		Hänvisning	Klassning
5	Rutinmässigt underhåll		1176-7 8.2.6	C
6	Identifiering av redskap		1176-1 7.1	C

Nr 5. Påfyllning av stötdämpande material upp till korrekt nivå, se markering för marknivå.

Nr 6. Rutschbanor ska märkas enligt avsnitt 7 i EN 1176–1:2017.

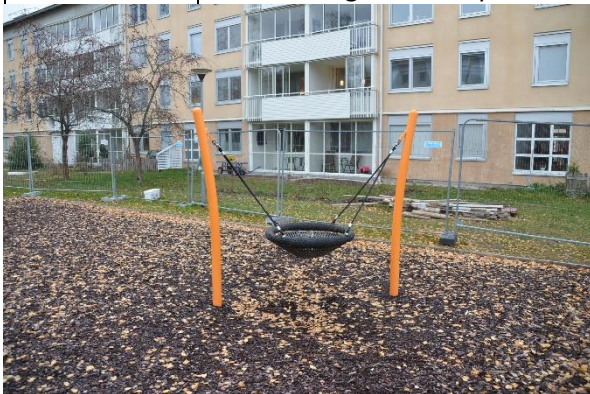
Redskap 3	Gungställning		Fallhöjd	1000 mm
Tillverkare	Hags	Produktnamn	Saknas	
ID-märkning	Saknas	Produkt nr	Saknas	
Fel:	Beskrivning av fel		Hänvisning	Klassning
7	Identifiering av redskap		1176-1 7.1	C

Nr 7. Gungor ska märkas enligt avsnitt 7 i EN 1176–1:2017.

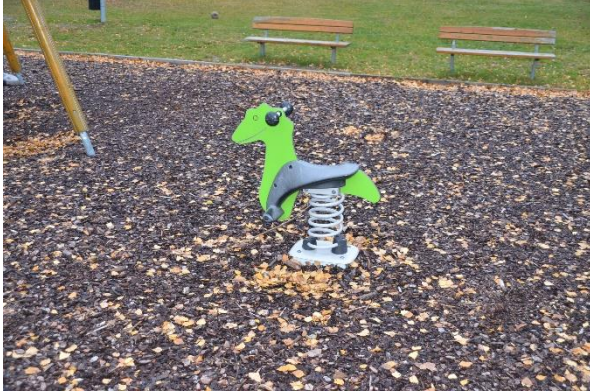
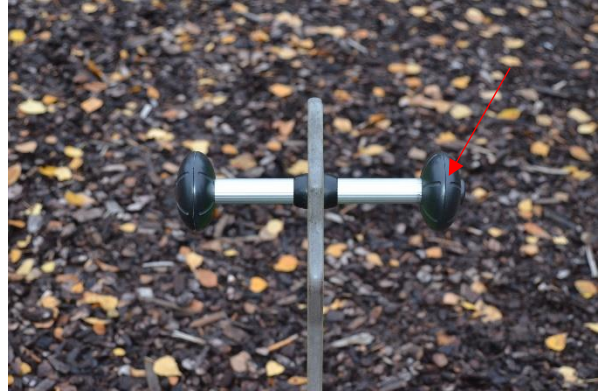
Redskap 4	Vippgunga typ 2A		Fallhöjd	600 mm
Tillverkare	Hags	Produktnamn	Saknas	
ID-märkning	Saknas	Produkt nr	Saknas	
Fel:	Beskrivning av fel		Hänvisning	Klassning
8	Rutinmässigt underhåll		1176-7 8.2.6	C
9	Identifiering av redskap		1176-1 7.1	C

Nr 8. Efterdragning av infästningar på handtag, de yttre stoppen sitter lösa se foto.

Nr 9. Vippgunga ska märkas enligt avsnitt 7 i EN 1176–1:2017.

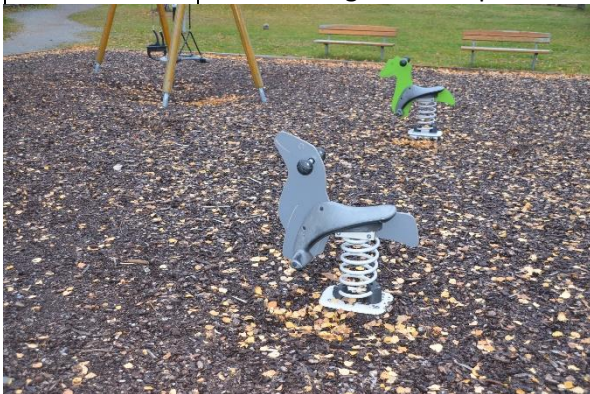
Redskap 5	Vippgunga typ 2A		Fallhöjd	600 mm
Tillverkare	Hags	Produktnamn	Saknas	
ID-märkning	Saknas	Produkt nr	Saknas	
Fel:	Beskrivning av fel		Hänvisning	Klassning
10	Identifiering av redskap		1176-1 7.1	C

Nr 10. Vippgunga ska märkas enligt avsnitt 7 i EN 1176–1:2017.

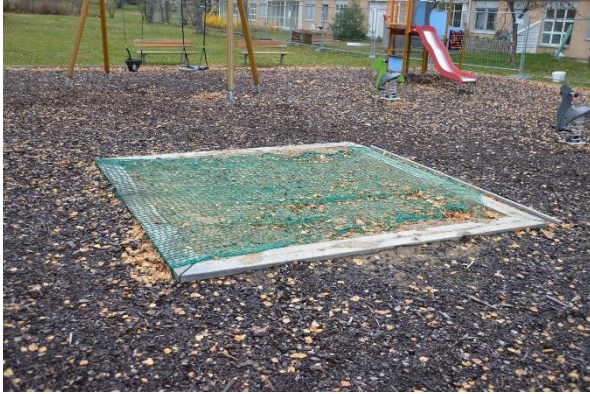
Redskap 6	Sandlåda		Fallhöjd	<100 mm
Tillverkare	Saknas	Produktnamn	Saknas	
ID-märkning	Saknas	Produkt nr	Saknas	
Fel:	Beskrivning av fel		Hänvisning	Klassning
	Inga fel identifierade			✓
