SÄKERHETSBSIKTNING AV LEKMILJÖER

2018-09-13

Brf Soluret i Haninge

Årlig säkerhetsbesiktning har genomförts 2018-09-13 enligt nedan:

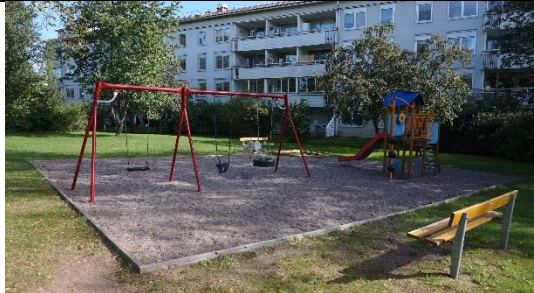
<ul style="list-style-type: none"> • Översiktsbild
2	<p>Sandlåda</p>

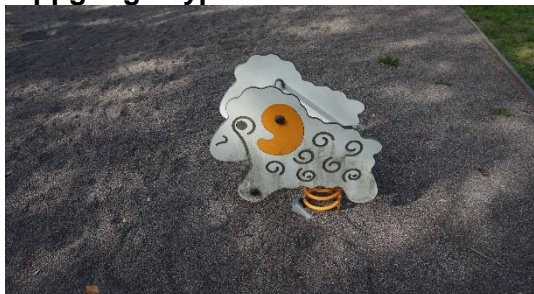
<ul style="list-style-type: none"> • Inga fel identifierade
4	<p>Lekställning med rutsch</p>

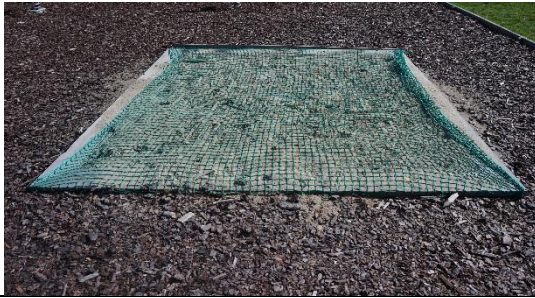
Utrustning	Identifierade fel och anmärkningar	Felklassning
<p>10</p> <p>Sandlåda</p>

<ul style="list-style-type: none"> Inga fel identifierade 	
<p>11</p> <p>Vippgunga Typ 2A</p>

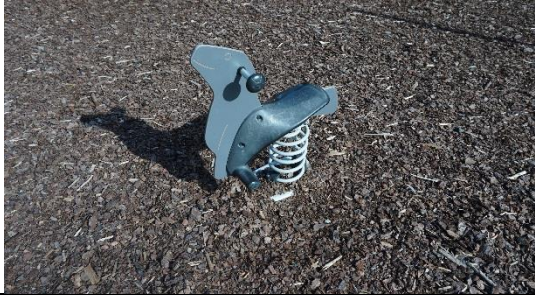
<ul style="list-style-type: none"> Inga fel identifierade 	
<p>12</p> <p>Vippgunga Typ 2A</p>

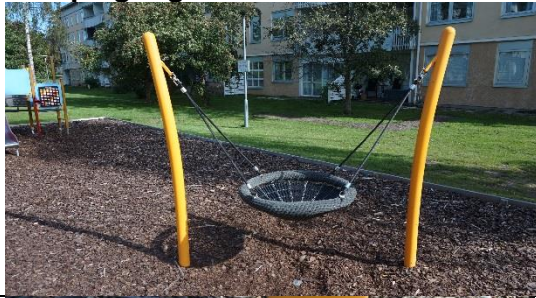
<ul style="list-style-type: none"> Ej installerat i enlighet med tillverkarens anvisningar, (för högt monterat redskap). Enligt SS-EN 1176-7,5.2 	C
17 Lekställning med rutsch

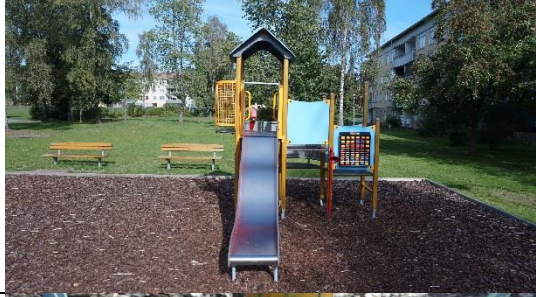
<ul style="list-style-type: none"> Ej installerat i enlighet med tillverkarens anvisningar, (för högt monterat redskap). Enligt SS-EN 1176-7,5.2 	C
19 Gunga Typ 1

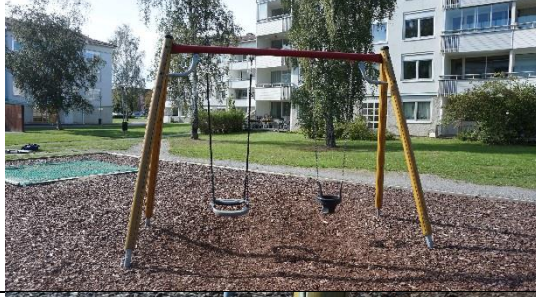
<ul style="list-style-type: none"> Ej installerat i enlighet med tillverkarens anvisningar, (för högt monterat redskap). Enligt SS-EN 1176-7,5.2 	C

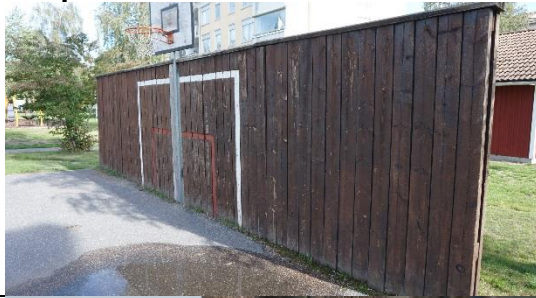
<ul style="list-style-type: none"> • Utskjutande spikar, (flertal ställen). Enligt SS-EN 1176-1,4.2.5 	B
28	Basketkorg 2 med bollplank

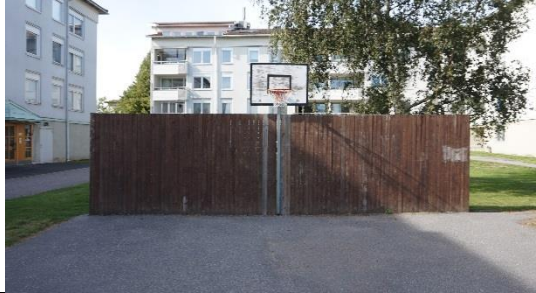
<ul style="list-style-type: none"> • Översiktsbild 	
29	Basketkorg

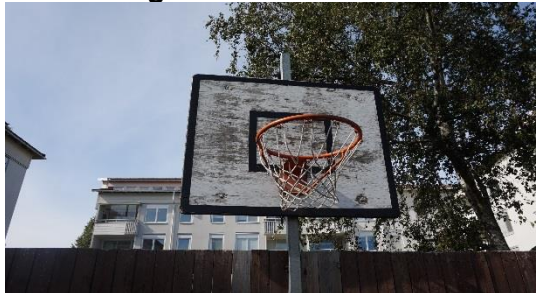
<ul style="list-style-type: none"> • Stolpe till basketkorg avrostad. Enligt SS-EN 1176-7,8.2.7 	B

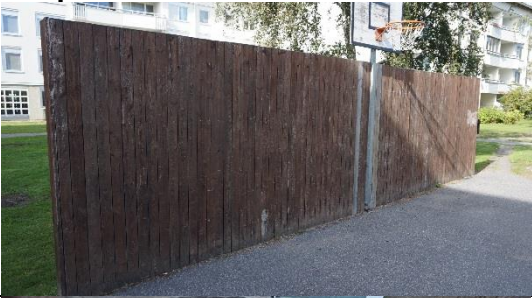
<ul style="list-style-type: none"> • Utskjutande spikar, (flertal ställen). Enligt SS-EN 1176-1,4.2.5 	B
33 Underlag basketplan
